*Teritorijos tarp Dariaus ir Girėno, J. Basanavičiaus, V.Kudirkos ir S.
Gaudėšiaus gatvių Šilalėje medžių ekspertizė*

Želdynų ir želdinių nepriklausoma ekspertė

2025-02-24

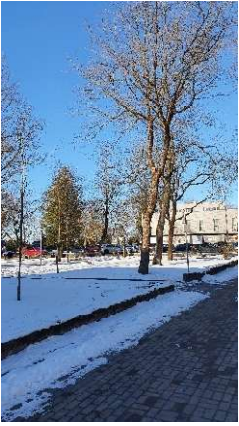
14	Paprastasis klevas	80-90	20	47	3-4	Labai išgenėtas, aukštai iškelta laja, praradęs sveiko medžio išvaizdą. Nuo kamieno atšoka žievė	Šalinti, kaip blogos būklės
19	Paprastasis klevas	~100	22	61	3	Išlūžusi stora šaka, laja nesimetriška. Reikalingas arboristinis medžio tvarkymas.	Palikti ir tvarkyti lają
23	Paprastasis klevas	~100	23	76	3-4	Išpuvęs kamienas, Netekęs dalies skeletinių šakų. Pavojingas	Šalinti

24	Paprastasis klevas	~100	20	57	3-4	Išpuvusi dalis kamieno, daug pašalintų skeletinių šakų. Pavojingas	Šalinti
35	Europinė liepa	~80	18	39	2-3	Auga prie atram. sienutės, kamienas kiek defektuotas, bet atitinkamai išgenėjus, galėtų likti. Būklė patenkinama	Palikti augti, genėti
36	Europinė liepa	80	18	34	2-3	Buvusi nugenėta, ataugo kelių kamienų, deformuota laja, bet būklė patenkinama	Palikti augti, genėti
37	Europinė liepa	70-80	19	41	2	Būklė nebloga.	Medį palikti augti, genėti
42	Uoginė obelis – <i>Malus baccata</i> (penki kamienai)	25	3,5	5-6	2-3	Netinkamai suformuota, nesaugoma	Galima šalinti (palikti)
43	Baltažiedė robinija – <i>Robinia pseudoacacia</i> (2 kamienai)	~40	16	34,34	2	Invazinė rūšis	Galima šalinti, palikti (pagal poreikį)
46	Europinė liepa	90-100	23	52	2	Buvusi labai nugenėta, ataugo netaisyklinga, daugiakamiene laja, bet būklė patenkinama	Išsaugoti, tvarkyti lają
49	Europinė liepa	~80	19	46	2-3	Yra drevė kamiene, bet medis gali toliau gyvuoti	Išsaugoti, tvarkyti lają

Klevas nr.24		Liepa nr. 35

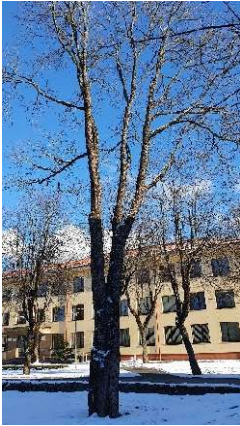
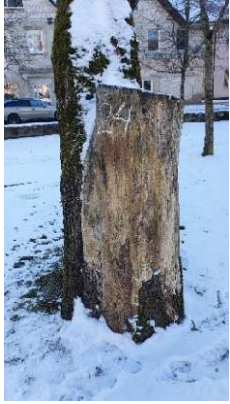
6. Liepos nr. 35,36,37,49 auga prie šaligatvio ir atrodo niekam netrukdo, nėra kritiškai pažeistos, sulaiko labai daug nuo gatvės sklindančių teršalų, tai kam jas reikia šalinti? Liepa nr.46 pagal projektą atsiduria vejoje, nėra kritiškai pažeista ir turėtų būti paliekama.

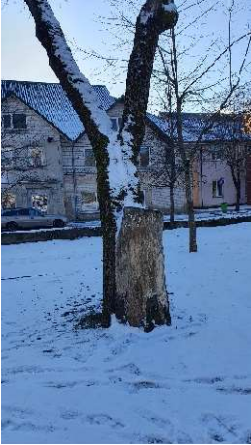
Klevas nr.19			Liepa nr. 36

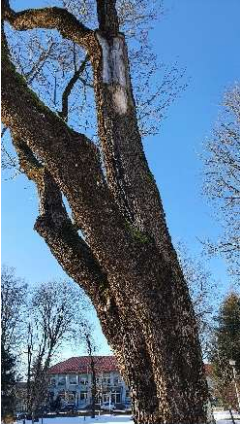
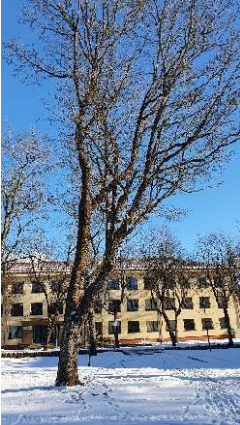
Liepa nr. 36	Liepa nr. 37		Obelis uoginė nr. 42

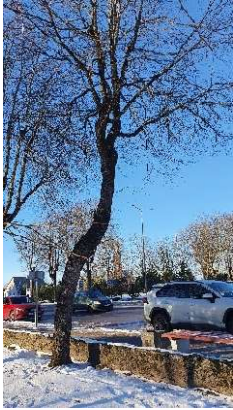
7. Nr.43 – baltažiedė robinija, įrašyta į invazinių augalų sąrašą, bet čia jai negresia išplisti, jinai labai atsparus medis, augantis sunkiom miesto sąlygom, kaupia azotą, kuriuo gali naudotis ir kiti augalai, todėl galėtų toliau sėkmingai augti, bet aišku, priklausomai nuo situacijos, jos statuso, gali būti ir neatlyginamai pašalinta.

Robinija nr.43	Liepa nr. 46		Liepa nr. 49

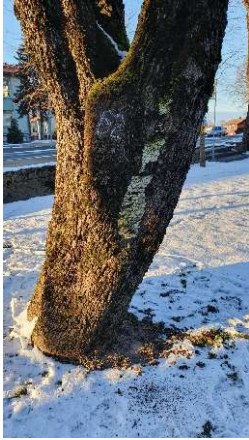
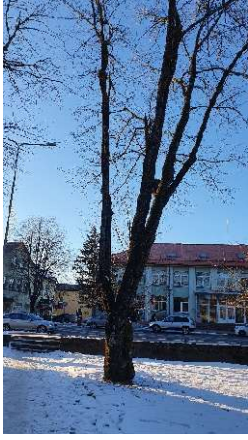
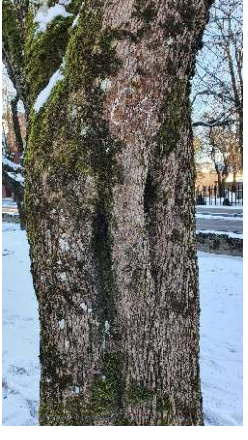
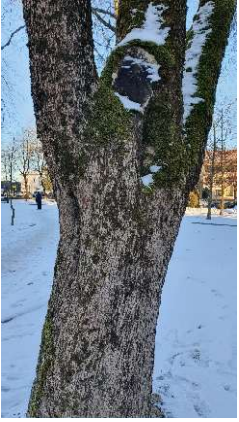
53	Paprastasis klevas	~100	23	57	2	Vizualiai sveikas medis	Išsaugoti
55	Europinė liepa	~80	19	44	3-4	Išlūžusi didelė skeletinė šaka, viršuje 5m H, medis neatitaisomai defektuotas	Šalintinas
62	Paprastasis klevas	~150	23	73	3-4	Apimtas puvinio, matomi augantys grybai ant kamieno	Šalinti. Natūralioje aplinkoje galėtų likti, bet miesto aplinkoje gana pavojingas
64	Paprastasis klevas	~150	23	75	3	Yra puvinio požymių, bet medis dar yra gana tvirtas	Išsaugoti, tvarkyti lają
68	Europinė liepa	~40	12-13	24	2-3	Yra apačioje pažeistas kamienas, bet liepa gydos	Išsaugoti

Klevai nr.62 ir nr.64 abipus tako	Klevas nr.68

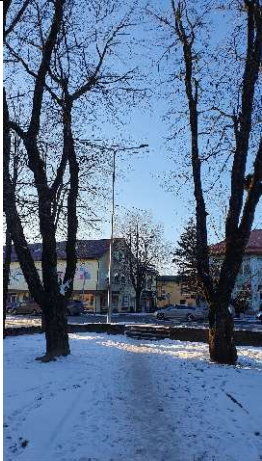
70	Paprastasis klevas	~150	22-23	67	2-3	Senas, gražus klevas. Turi kamieno defektų. Tvarkyti lają.	Išsaugoti
81-82	Vakarinės tujos forma „Aurea“ - <i>Thuja occidentalis</i> (2 vnt.)		0,8-1,0		1	Pakankamai dekoratyvūs augalai, yra kiek apdžiūvusių šakų	Šalinti, neatsodinant į kitas vietas. Augalai gana dideli, problematiška bus juos persodinti, kad išliktų dekoratyvūs. Įdėtas darbas gali neatnešti naudos.
83-86 89-91	Vakarinės tujos žemaūgė forma (7 vnt.)		0,6-0,7		2		
87-88	Paprastojo kadagio – <i>Juniperus communis</i> dekoratyvinė forma (2 vnt.)		~1,8-2,0		2-3		
92	Darželinis jazminas- <i>Philadelphus coronarius</i> – krūmas	~20	2.5		1-2	Krūmas neblogos būklės, reiktų kiek praretinti, išpjaunant senas ir visai jaunas šakas.	Galėtų išlikti

Klevas nr.70	Dekoratyviniai augalai prie Dariaus ir Girėno paminklo nr. 81-91		Darželinis jazminas nr. 92

8. Paprastieji senieji klevai nr. 53, 64, 70 turėtų būti paliekami, stengiantis labai nepažeisti jų šaknyno ir arboristiškai tvarkomi kaip seni vertingi, įdomūs medžiai.
