*Medžių ekspertizė Girvainių kaime, Dvaro g. Laukuvos seniūnijoje,
Šilalės raj.*

2024-12-19

AIŠKINAMASIS RAŠTAS

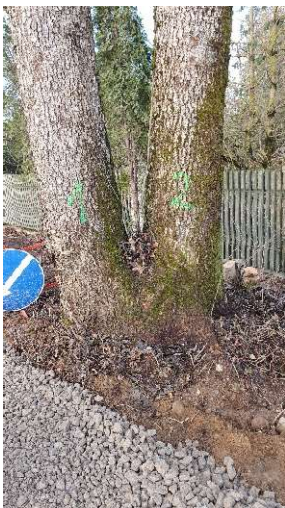
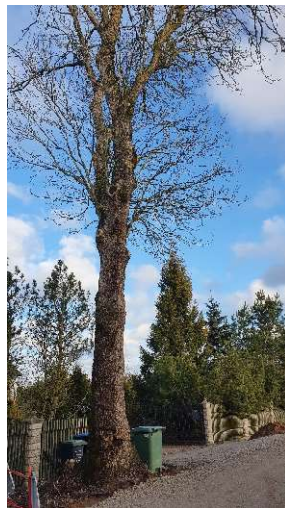
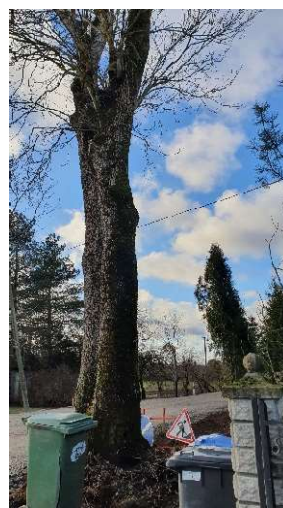
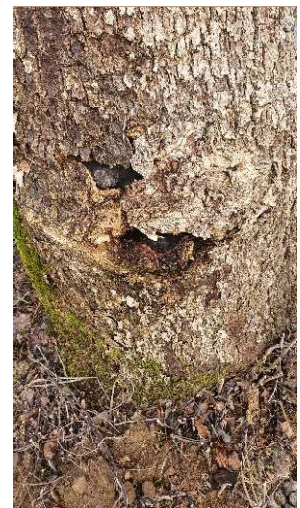
Paprastasis uosis nr.1-2

Paprastasis (dvikamienis) uosis nr.1-2, nors ir turi pažeistą puvinio kamieną, kitom sąlygom dar galėtų gyvuoti, bet dabar atsiranda visai greta asfalto dangos. Kamienne matoma nemažai apgenėtų stambių šakų, laja sukelta į viršų. Pažeistos šaknys, neproporcingai išgenėta laja, atsiradę puviniai kamienne labai sutrumpina medžio amžių ir daro jį net pavojingą esamai aplinkai.

Medžio Nr.	Augalo pavadinimas	Amžius	Aukštis m	Kamieno diametras 1,3m H cm	Fizinė būklė 1-5	Pastabos	Rekomendacijos tvarkymui
1	2	3	4	5	6	7	8
1	Paprastasis uosis	~100	20-21	63	2-3	Labai iškelta laja, išgenėtos stambios skelet. šakos Yra puvinių, auga iš vieno kelmo.	Šalinti
2	Paprastasis uosis	~100	20-21	59	2-3		
Kitoje kelio pusėje, šalia orinės el. linijos auga du blogos būklės medžiai; uosis ir klevas. Juos reiktų šalinti							
3	Slyva (2 kamieniai)	40-50	7	16,18	3	Nesaugotina	Šalinti
4	Slyva	30-40	4,5	14,8	3	Nesaugotina	Šalinti
5	Kelmas						Šalinti
6	Kelmas						Šalinti
6a	Kelmas					Nepažymėtas (tarp nr.4 ir 7)	Šalinti
7	Paprastoji eglė	40-50	17	16	2	Išgenėta laja apačioje ir nuo orinės el. linijos	Šalinti
8	Paprastoji eglė	40-50	17	32	1-2	Išgenėta laja	
9	Paprastoji eglė	40-50	6	13	2	Pažeista viršūnė	
10	Paprastoji eglė	40-50	15	33	3	2,5m H šakojasi į 3 kamienus	
11	Paprastoji eglė	40-50		22	2-3	Labai išgenėta

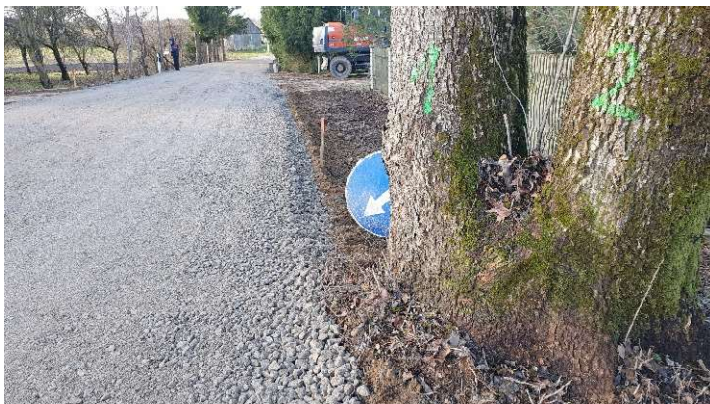
Uosis 1-2 -medžio kamieno padėtis gatvės atžvilgiu

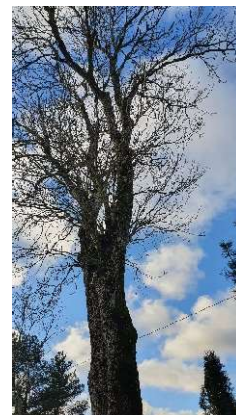
Uosio nr.1-2 laja

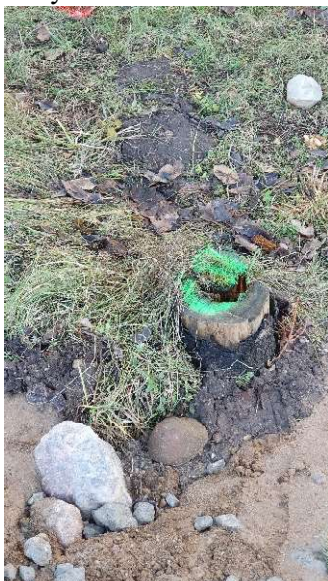
Pakelėje yra ir paliktų nupjautų medžių kelmų, kurie trukdo kelio darbams ir turėtų būti pašalinti.

Palikti kelmai nr.5 ir nr.6

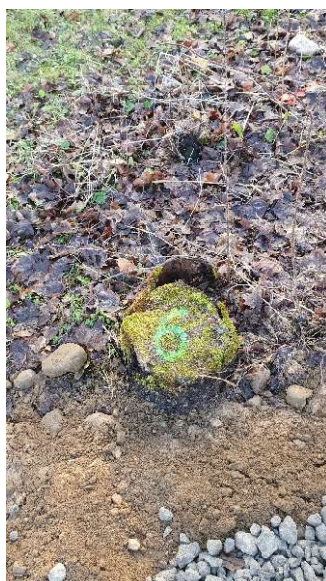
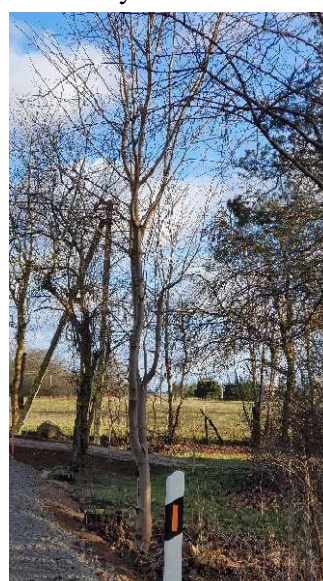
Pastebima, kad kai kurie medžiai dėl neaiškių priežasčių projektuotojų buvo praleisti, nors auga toje pačioje eilėje, kaip ir trukdantys statyboms, o kai kurie yra ir ne itin geros būklės.

Toje pačioje eilėje paliktas jaunas klevas

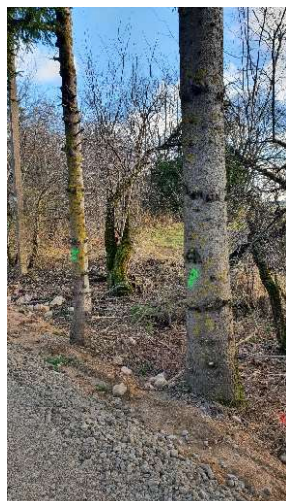
Medžiai: paprastasis uosis, paprastoji eglė, vaismedžiai (slyvos), paprastasis ir uosialapis klevai auga Dvaro g. šalikelėje ir, pertvarkant kelio dangą, atsiranda arba labai arti asfalto dangos, arba formuojamų kelio šlaitelių ribose. Medžiai buvo sodinti seniai, stichiškai, neatsižvelgiant į užaugusio medžio lajos plotį ir nepaliekant tinkamo atstumo nuo kelio. Dažniausiai sodybinio sklypo ribos pakraštyje, apsisaugojimui nuo dulkių, buvo sodintos eglės. Vienoje kelio pusėje yra orinė elektros linija, todėl šalia pasodintos eglaitės (nr.7-13), paaugusios, buvo genimos ir nuo orinės elektros linijos pusės, ir apatinėje lajos dalyje iki 4,0m H. Taip nugenėtos eglaitės jau nebegali atlikti nei tinkamos taršos sulaikymo funkcijos, nei estetinio vaidmens. Augdamos tokia išretėjusia laja, eglės yra labai nestabilios, galimas ir jų išvirtimo pavojus.

Eglės nr.7-8,9,10 eilėje

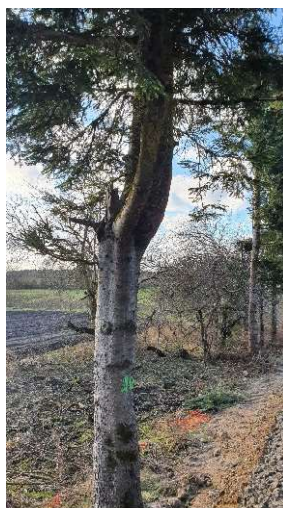
Eglės nr.10 (deformuotas kamienas) Nr.10 (pažeista kamieno apačia)

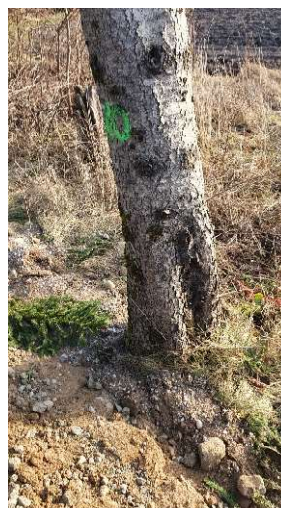
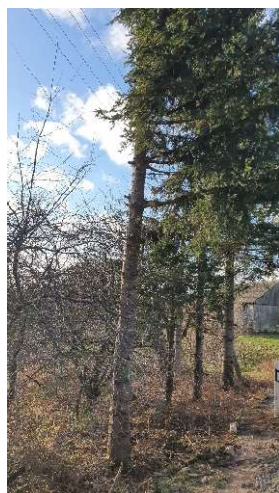
Už eglių - orinė el. linija

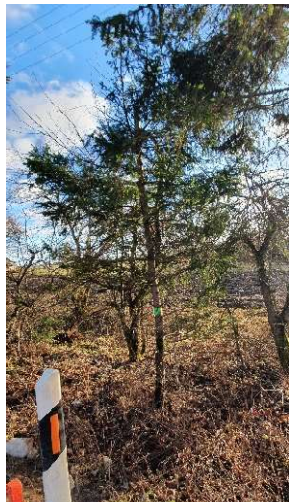
12	Paprastoji eglė	40-50		9	3-4	Labai išgenėta	
13	Paprastoji eglė	40-50		17	2-3	Labai išgenėta	
13a	Paprastoji eglė	~60	15-16	34	2	Nepažymėta kaip trukdanti, auga šalia stulpo	Reiktų šalinti
14	Paprastasis klevas	~70	18	44	2-3	pažeistas puvinio, bet būklė ne kritinė	Šalinti kaip trukdantį statyboms

Eglė nr.12 be viršūnės

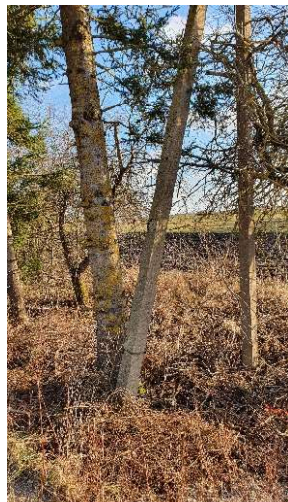
Eglė nr.13a (visai šalia stulpo)

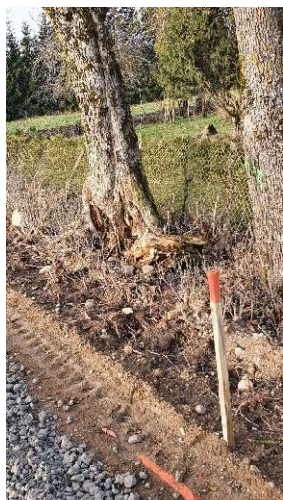
15	Uosialapis klevas	~70	18	51	3	Invazinis, labai pažeistas puvinio	Šalinti
15a	Trapusis gluosnis	~50	12-13	38, 38		Nepažymėtas projektuotojų kaip šalintinas, bet gana pavojingas (toje pačioje kelio pusėje už nr.15)	Geriau būtų Šalinti
16	Kelmas						Šalinti

Labai pažeistas nr. 15

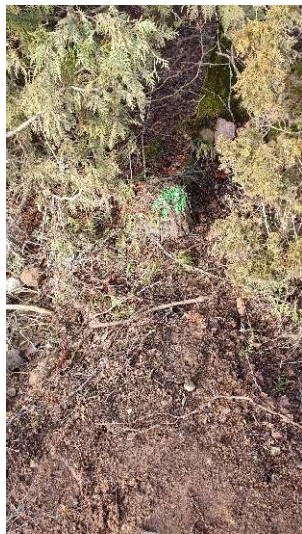
Paliktas kelmas nr. 16
