### **2022 M. KOVO 30 D. ŠILALĖS RAJONO SAVIVALDYBĖS TARYBOS SPRENDIMU NR. T1-89 „DĖL ŠILALĖS RAJONO SAVIVALDYBĖS ŽELDYNŲ IR ŽELDINIŲ APSAUGOS, PRIEŽIŪROS IR TVARKYMO KOMISIJOS SUDARYMO IR JOS NUOSTATŲ PATVIRTINIMO“ SUDARYTOS KOMISIJOS POSĖDŽIO PROTOKOLAS**

2022-07-26 Nr. 5  
Šilalė

## **EKSPERTINIS MEDŽIŲ BŪKLĖS VERTINIMAS**

Gatvės želdiniai, augantys rekonstruojamo kelio Nr. Kv-16 ruože K. Jauniaus g., Grimzdų kaime, Kvėdarnos seniūnijoje.

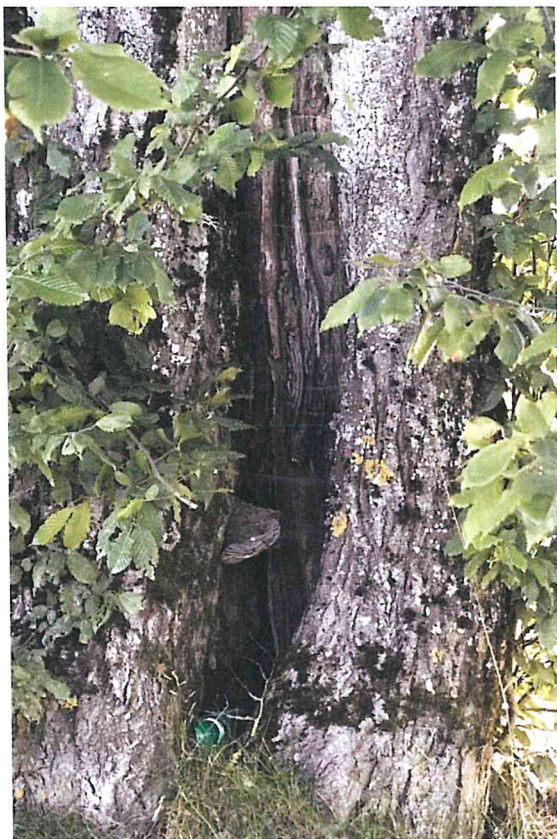
Nr. 5

| Nr. | Rūšis | D,<br>cm | H,<br>m | Būklė<br>balai | Pastabos |
|---|---|---|---|---|---|
| 5 | Skroblas<br>paprastasis | 86 | 15 | 4 | 2-kamienis, drevė pamate, su kempine iki 2 m h |

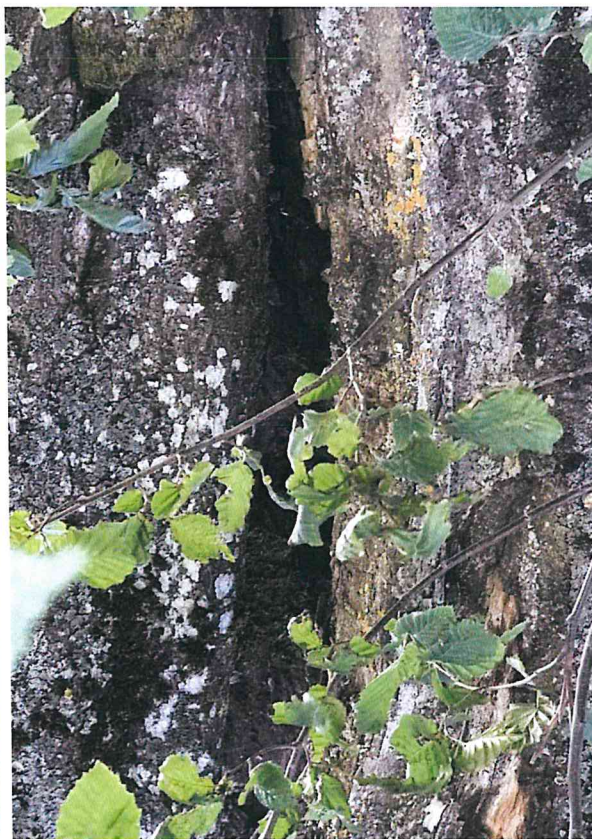
Nr. 7

| Nr. | Rūšis | D,<br>cm | H,<br>m | Būklė<br>balai | Pastabos |
|---|---|---|---|---|---|
| 7 | Skroblas<br>paprastasis | 80 | 11 | 4 | Daugiakamienis 2,5 m h, šakose drevės, puviniai 2 m h, c.puvinys, drevė išilgai kamieno, lūžta |

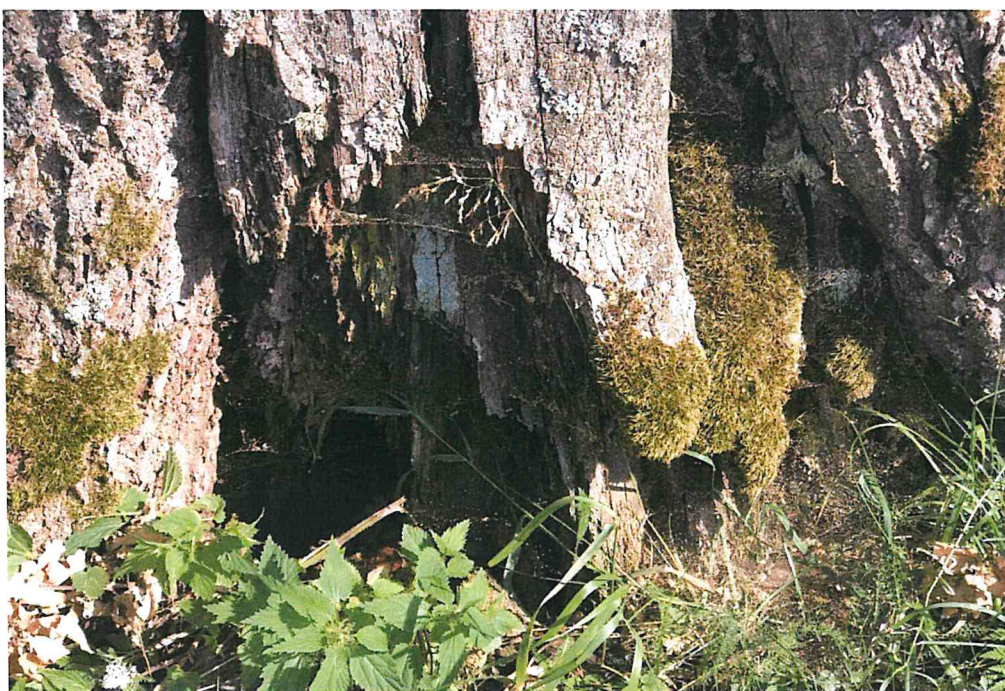
**Nr. 8**

| Nr. | Rūšis | D,<br>cm | H,<br>m | Būklė<br>balai | Pastabos |
|---|---|---|---|---|---|
| 8 | Ažuolas<br>paprastasis | 135 | 16 | 4 | Drevė pamate, puvinys giliai pažeidęs pamatą, lajoje gausu sausų šakų |

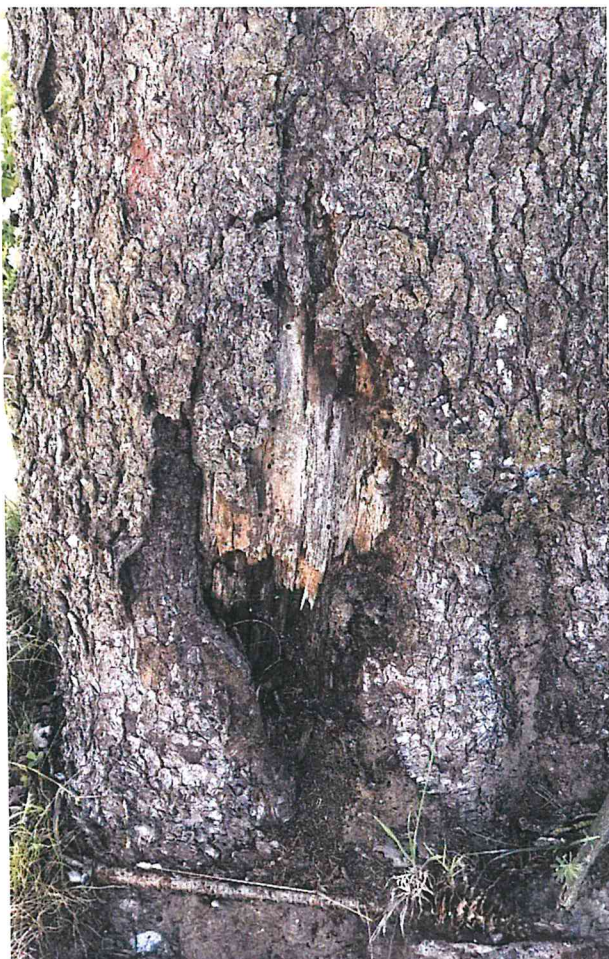
**Nr. 13**

| Nr. | Rūšis | D,<br>cm | H,<br>m | Būklė<br>balai | Pastabos |
|---|---|---|---|---|---|
| 13 | Eglė<br>paprastoji | 66 | 20 | 4 | Drevė pamate, puvinys ardo medieną, mechaninės žaizdos 4-6 m h |

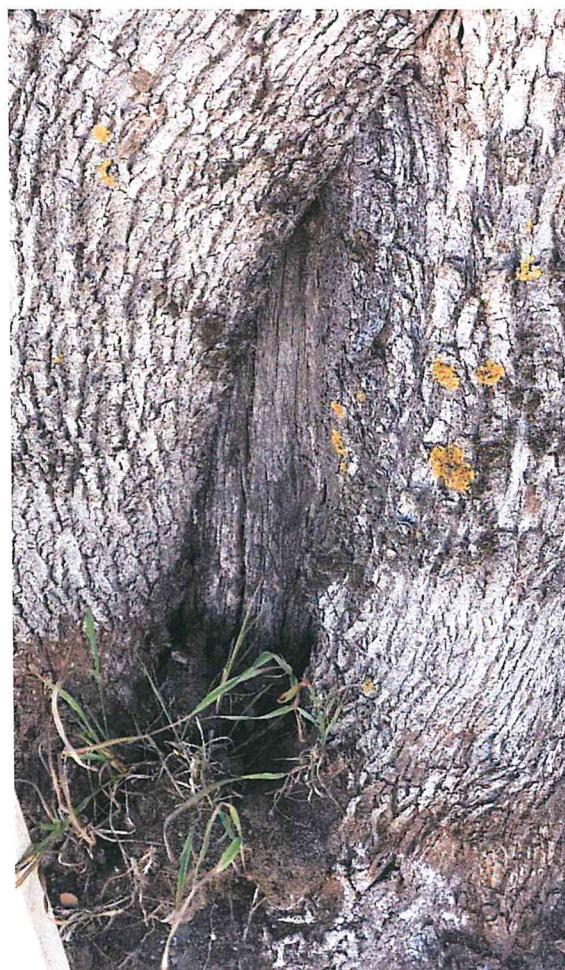
**Nr. 16**

| Nr. | Rūšis | D,<br>cm | H,<br>m | Būklė<br>balai | Pastabos |
|---|---|---|---|---|---|
| 16 | Klevas<br>paprastasis | 76 | 15 | 4 | Drevė pamate, puvinys < 40% |

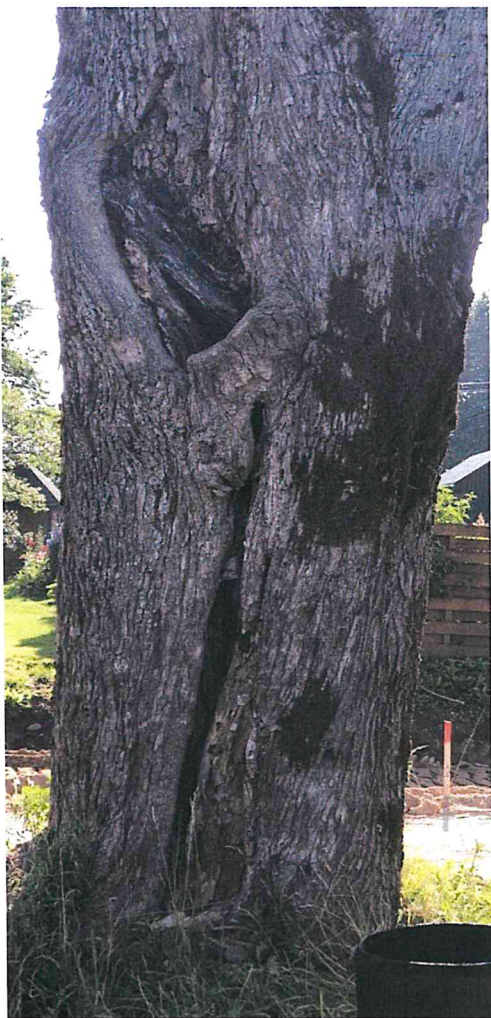
**Nr 19**

| Nr. | Rūšis | D,<br>cm | H,<br>m | Būklė<br>balai | Pastabos |
|---|---|---|---|---|---|
| 19 | Klevas<br>paprastasis | 107 | 18 | 4 | Drevė pamate iki 2 m h, 1 liemuo su dreve iki 6 m h, skylantis |

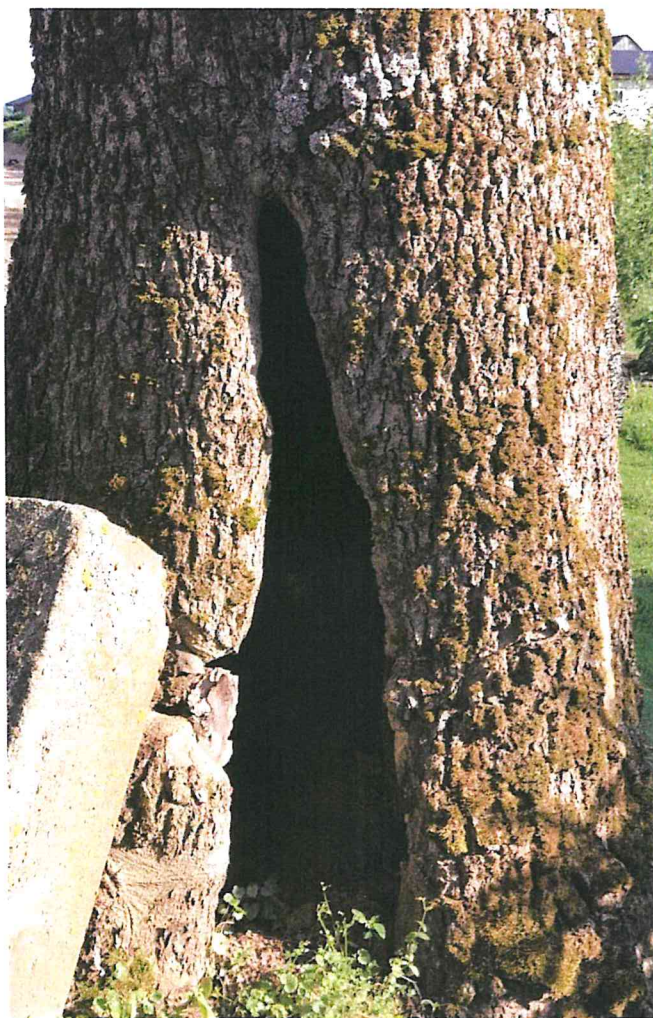
**Nr. 21**

| Nr. | Rūšis | D,<br>cm | H,<br>m | Būklė<br>balai | Pastabos |
|---|---|---|---|---|---|
| 21 | Uosis<br>paprastasis | 76 | 16 | 3 | Puvinys genėjimo žaizdoje 2 m h, su kempinėmis, stipri defoliacija |

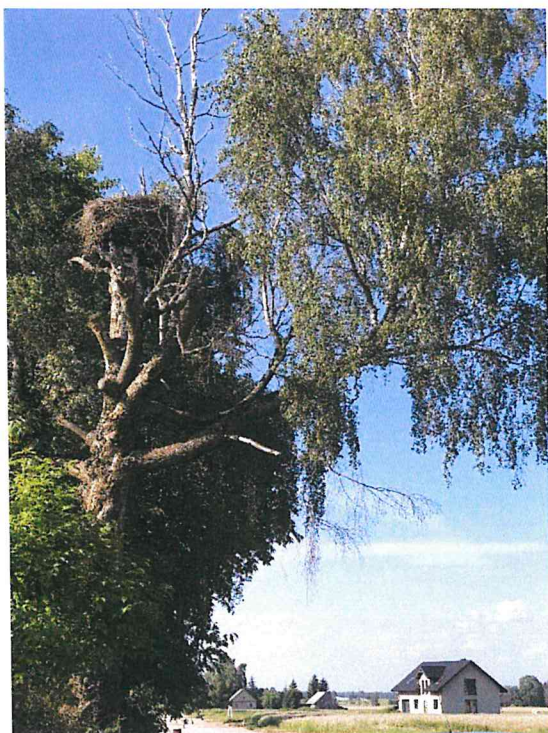
**Beržas Nr. 17 su gandalizdžių**

| Nr. | Rūšis | D,<br>cm | H,<br>m | Būklė<br>balai | Pastabos |
|---|---|---|---|---|---|
| 17 | Beržas<br>plaukuotasis | 80 | 13 | 3 | Gandalizdis viršūnėje, šoninė šaka virš kelio, su pažeidimais, gausu negyvų šakų |
