Šilalės raj. savivaldybei

EKSPERTINIS MEDŽIŲ BŪKLĖS VERTINIMAS

2023 07 10

Gatvės medžiai, augantys K. Jauniaus gatvėje, Grimzdų kaime.

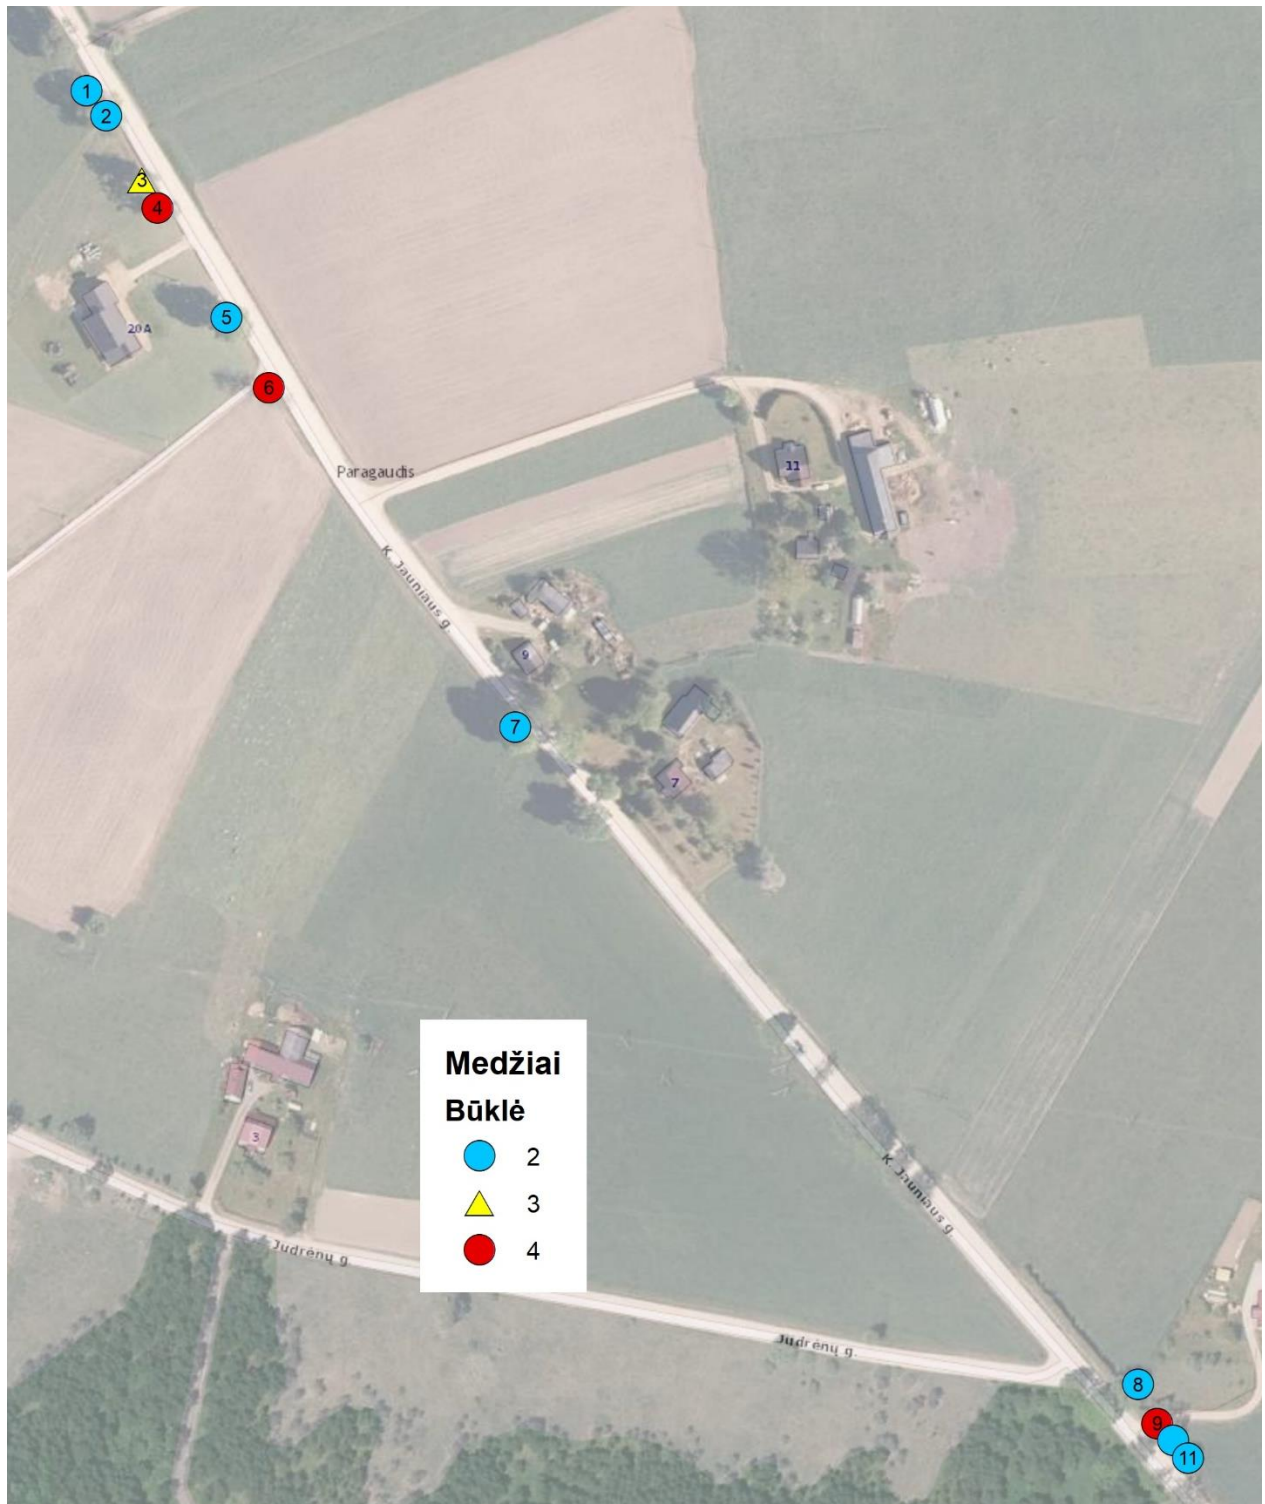
Įvertinti 11 gatvės medžių: 4 plaukuotieji beržai, 4 paprastieji klevai, 2 paprastieji uosiai ir 1 paprastasis ąžuolas. 7 medžių būklė patenkinama, 1-nepatenkinama, 3-bloga. Vertintų medžių išsidėstymas ir būklė:

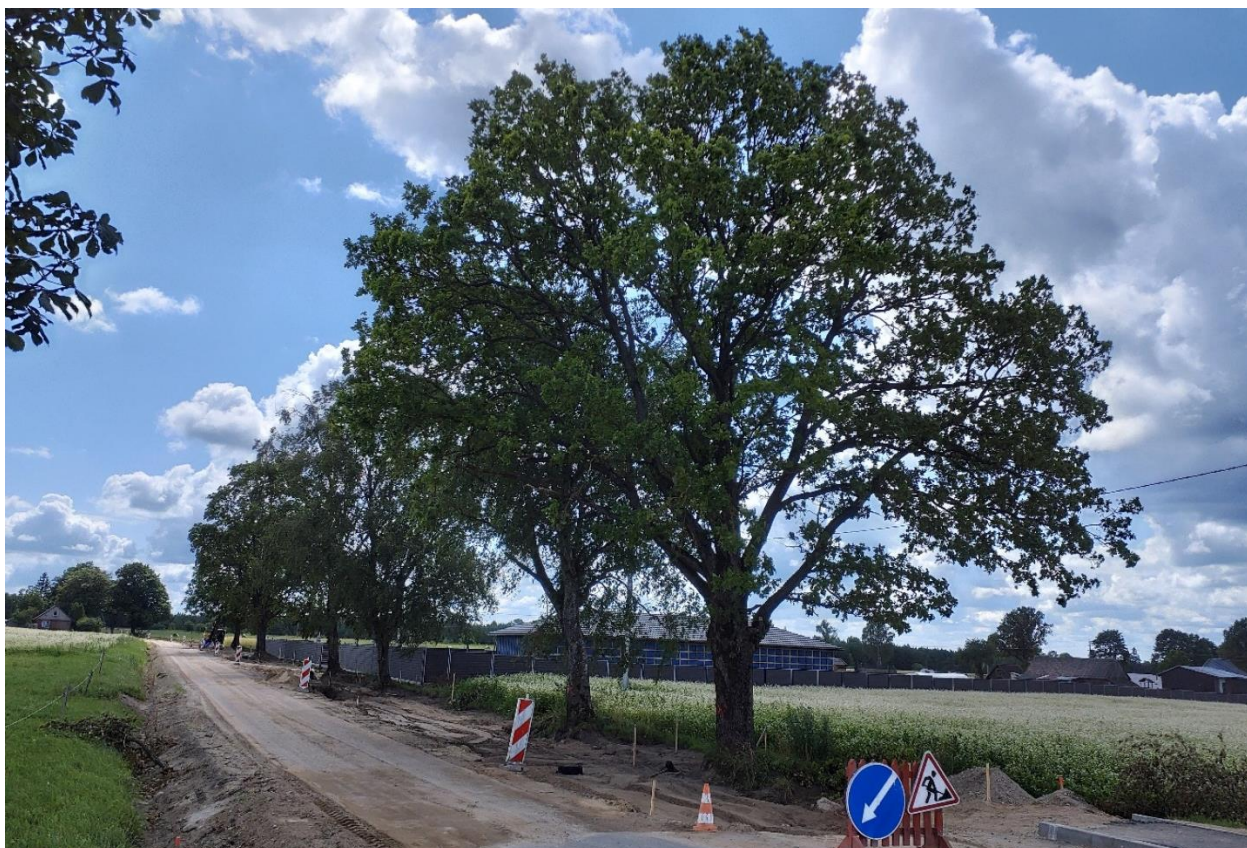
Pirmieji 6 medžiai, ažuolą reikėtų išsaugoti.

Vertinti 11 medžių, iš kurių 7 būklė patenkinama, 1 – nepatenkinama, 3 - bloga. Pats sveikiausias ir perspektyviausias yra paprastasis azuolas nr. 1. Jį rekomenduojame išsaugoti, nes galėtų augti, šaligatvį pravedus vingiu apie medį. Kitų patenkinamos ir nepatenkinamos būklės medžių šaknynas kelio remonto darbų metu per daug pažeistas ir neturi galimybių būti išsaugoti.

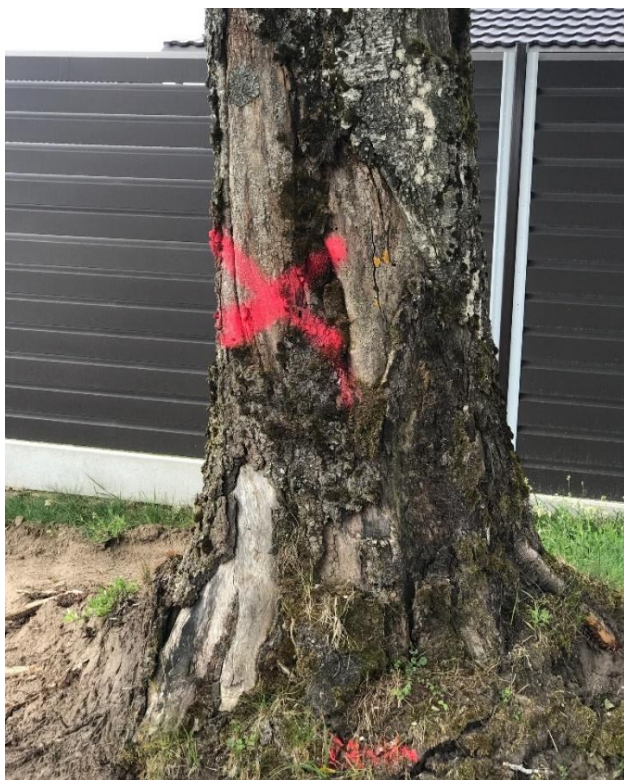
Nr.4 beržo liemuo su žaizdomis, puviniais

Pašalinti saugotini patenkinamos ir nepatenkinamos būklės medžiai turi būti kompensuoti atkuriamosios vertės mokesčiu. Blogos būklės medžiai šalinami nekompensuojamai, nes jie darosi pavojingi dėl stambių puvinų.

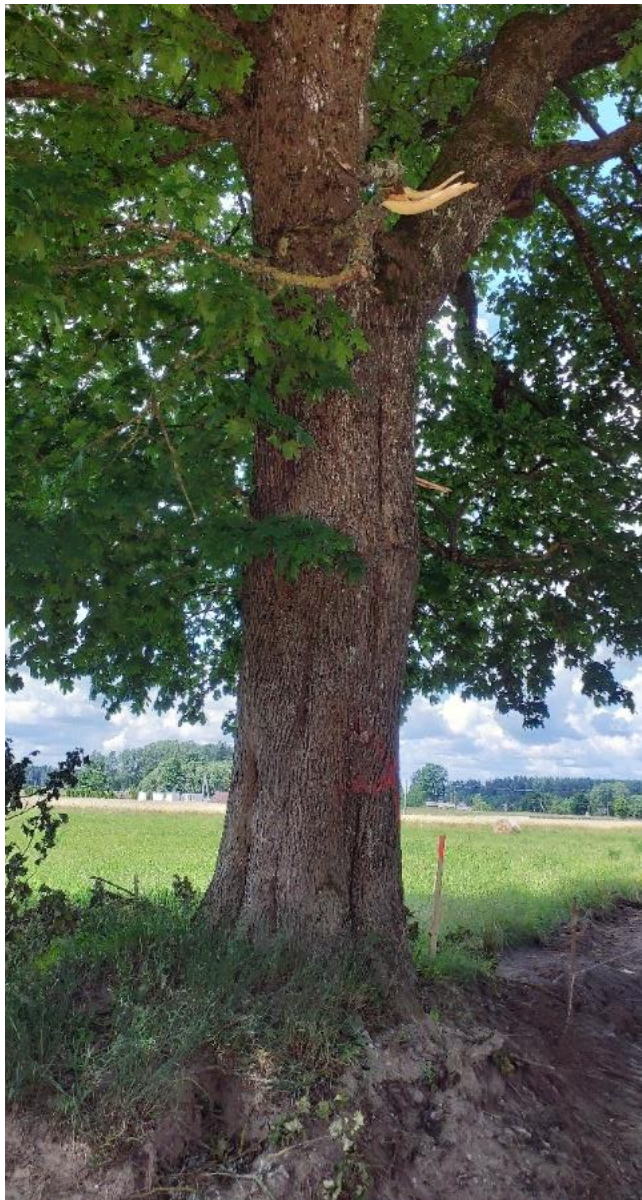
Nr. 7 – klevo šaknys, šakos pažeistos

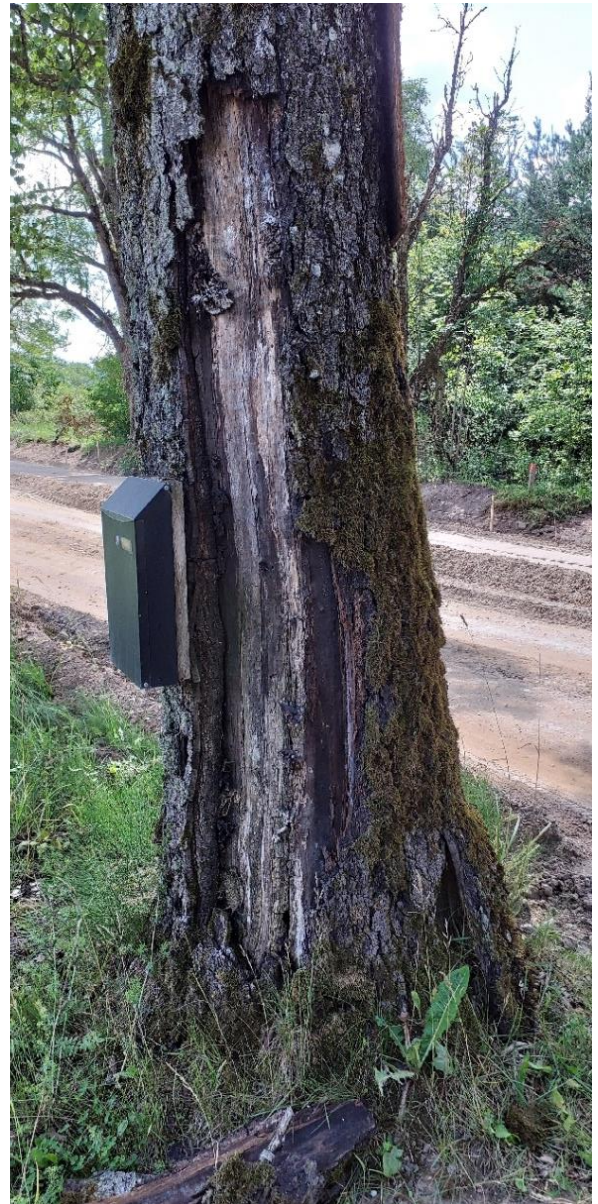
Nr. 10-beržo ilga žaizda su vidiniu puviniu
