**2023 M. LIEPOS 27 D. ŠILALĖS RAJONO SAVIVALDYBĖS TARYBOS SPRENDIMU
NR. T1-191 „DĖL ŠILALĖS RAJONO SAVIVALDYBĖS ŽELDYNŲ IR ŽELDINIŲ
APSAUGOS, PRIEŽIŪROS IR TVARKYMO KOMISIJOS SUDARYMO IR JOS
NUOSTATŲ PATVIRTINIMO“ SUDARYTOS KOMISIJOS POSĖDŽIO
PROTOKOLAS**

EKSPERTINIS MEDŽIŲ BŪKLĖS VERTINIMAS

Gatvės medžiai, augantys K. Jauniaus gatvėje, Grimzdų kaime.

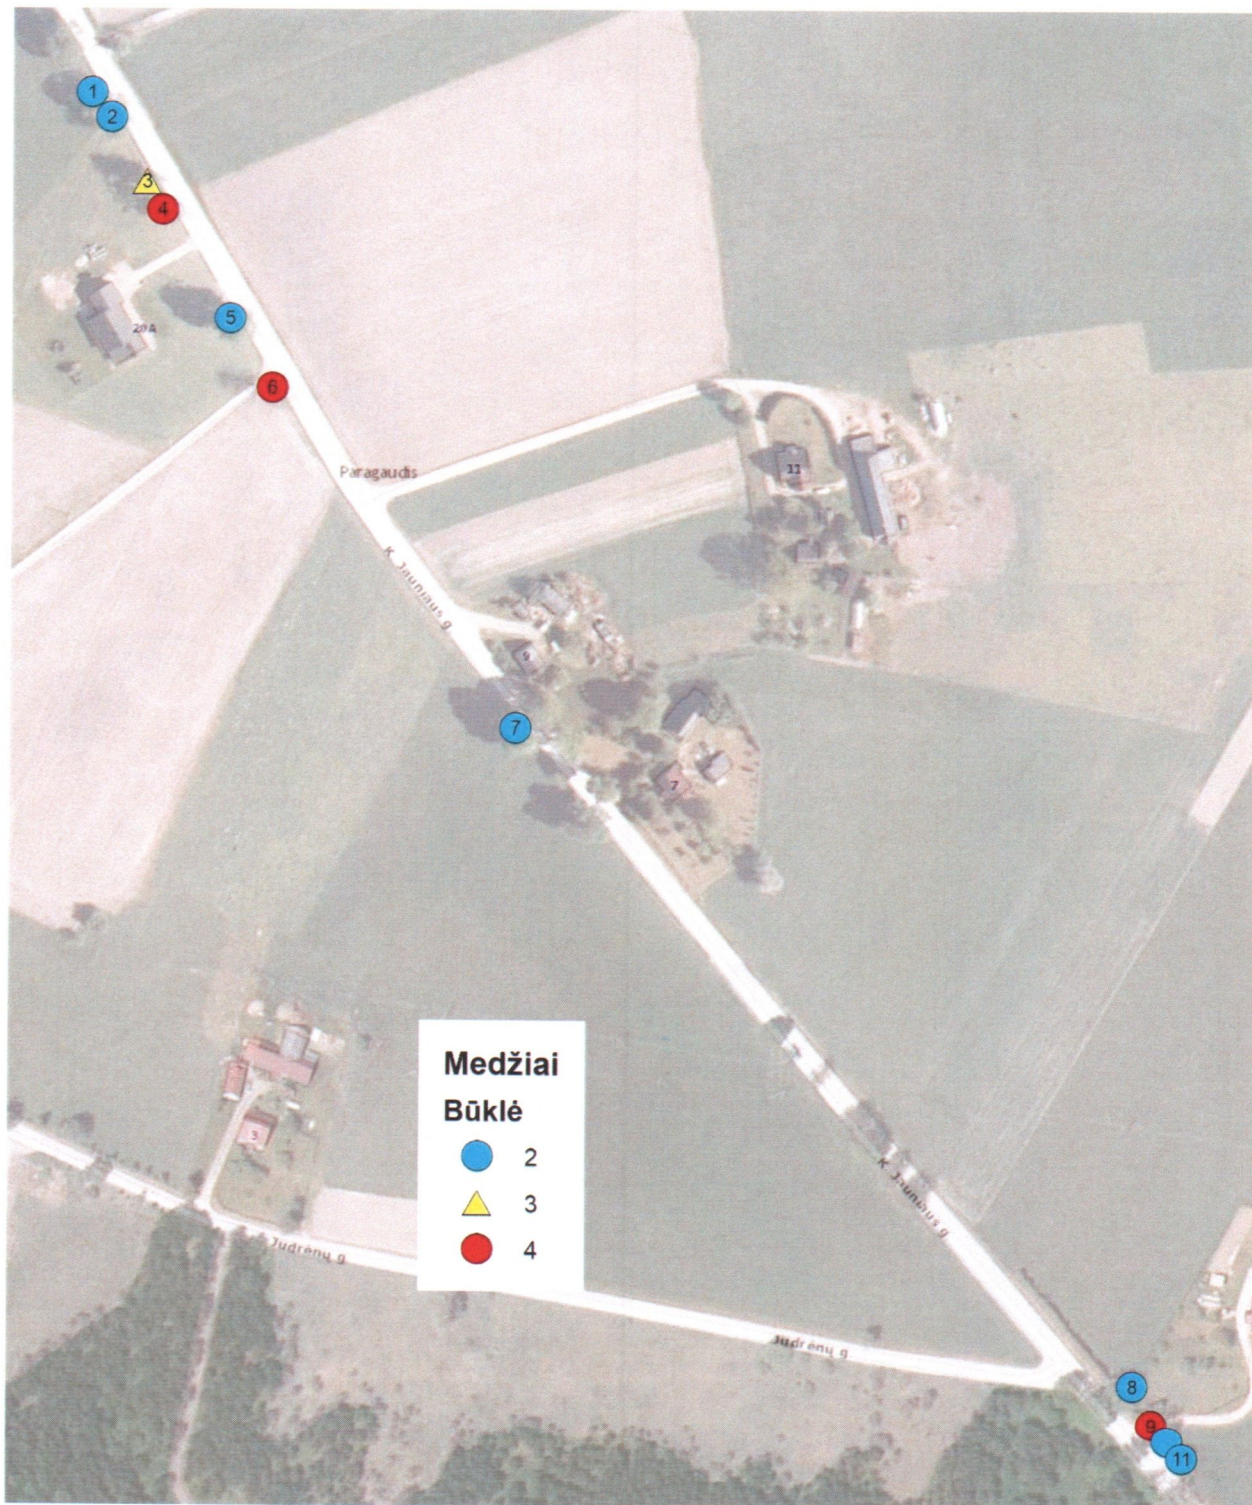
Įvertinti 11 gatvės medžių: 4 plaukuotieji beržai, 4 paprastieji klevai, 2 paprastieji uosiai ir 1 paprastas ažuolas. 7 medžių būklė patenkinama, 1-nepatenkinama, 3-bloga. Vertintų medžių išsidėstymas ir būklė:

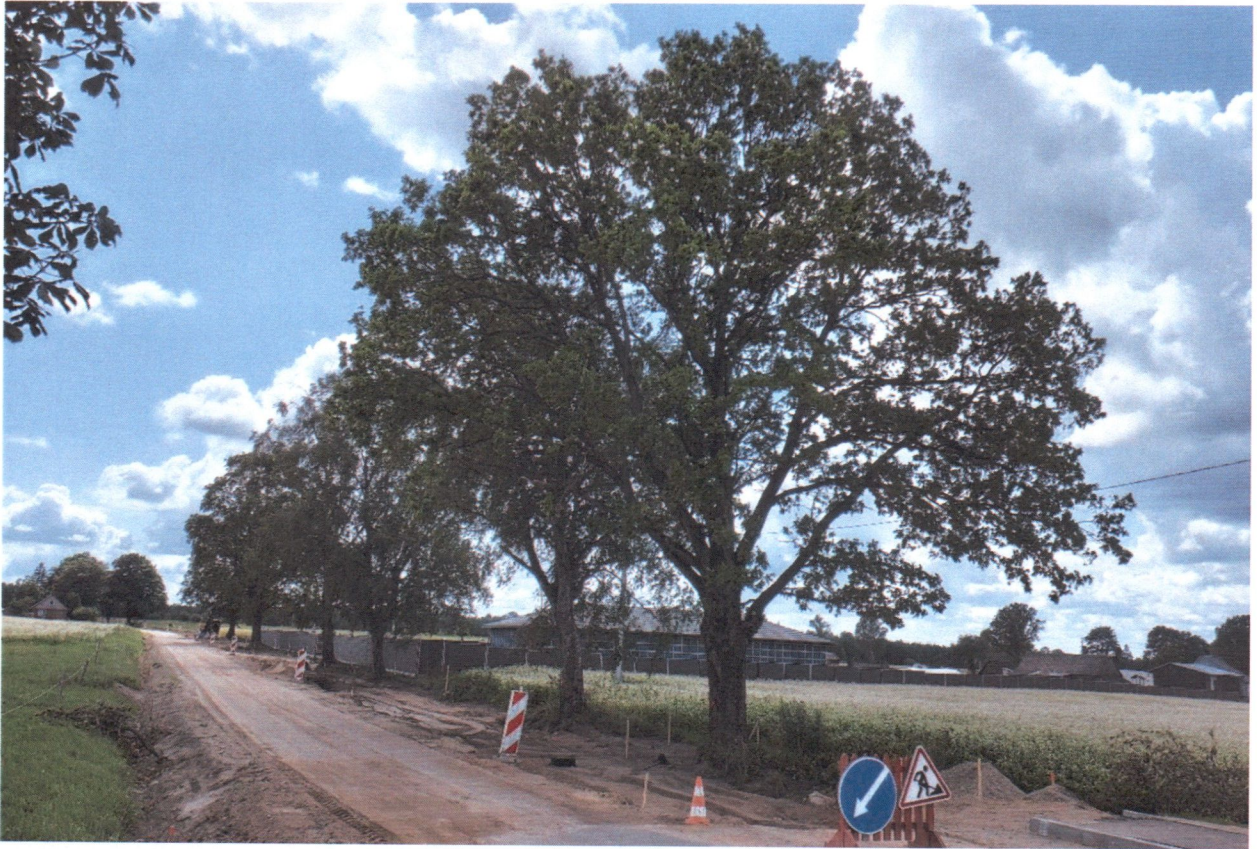
Pirmieji 6 medžiai, ažuolą reikėtų išsaugoti.

Vertinti 11 medžių, iš kurių 7 būklė patenkinama, 1 – nepatenkinama, 3 - bloga. Pats sveikiausias ir perspektyviausias yra paprastasis azuolas nr. 1. Jį rekomenduojame išsaugoti, nes galėtų augti, šaligatvį pravedus vingiu apie medį. Kitų patenkinamos ir nepatenkinamos būklės medžių šaknynas kelio remonto darbų metu per daug pažeistas ir neturi galimybių būti išsaugoti.

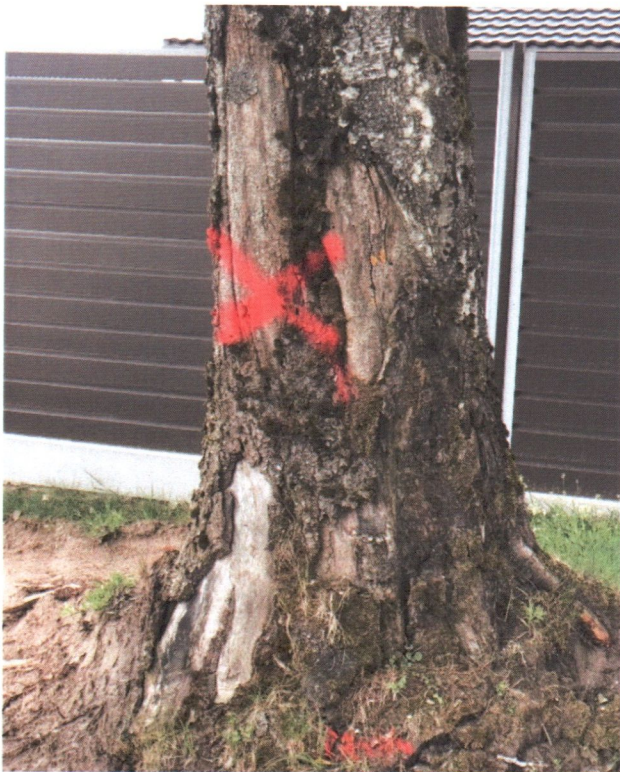
Nr.4 beržo liemuo su žaizdomis, puviniais

Pašalinti saugotini patenkinamos ir nepatenkinamos būklės medžiai turi būti kompensuoti atkuriamosios vertės mokesčiu. Blogos būklės medžiai šalinami nekompensuojamai, nes jie darosi pavojingi dėl stambių puvinių.

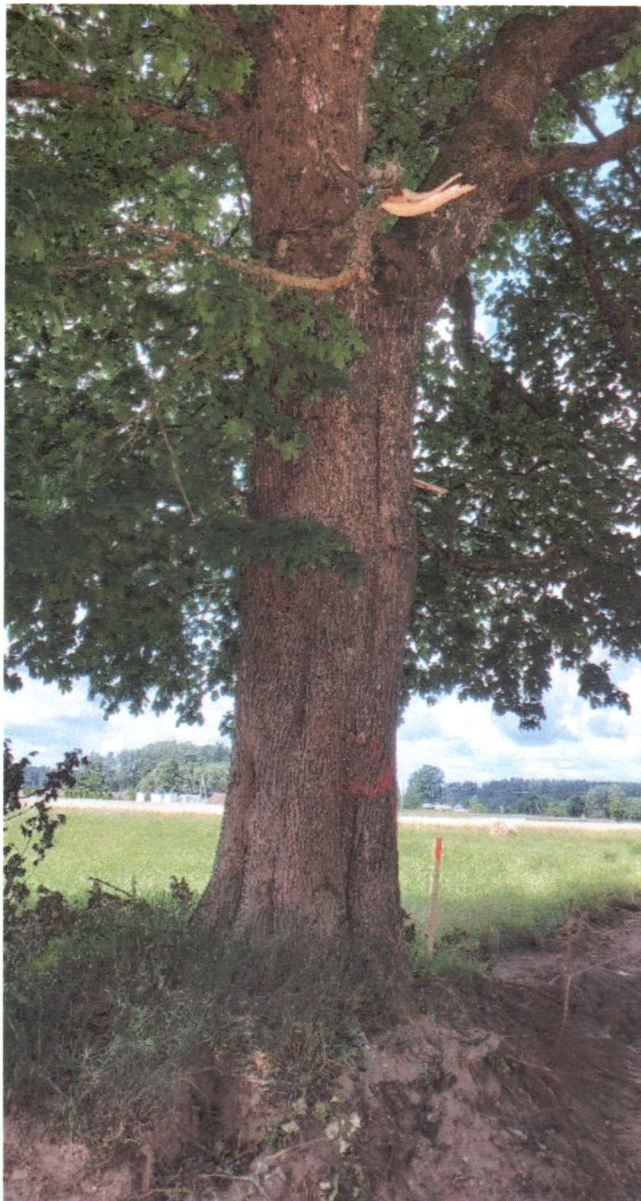
Nr. 7 – klevo šaknys, šakos pažeistos

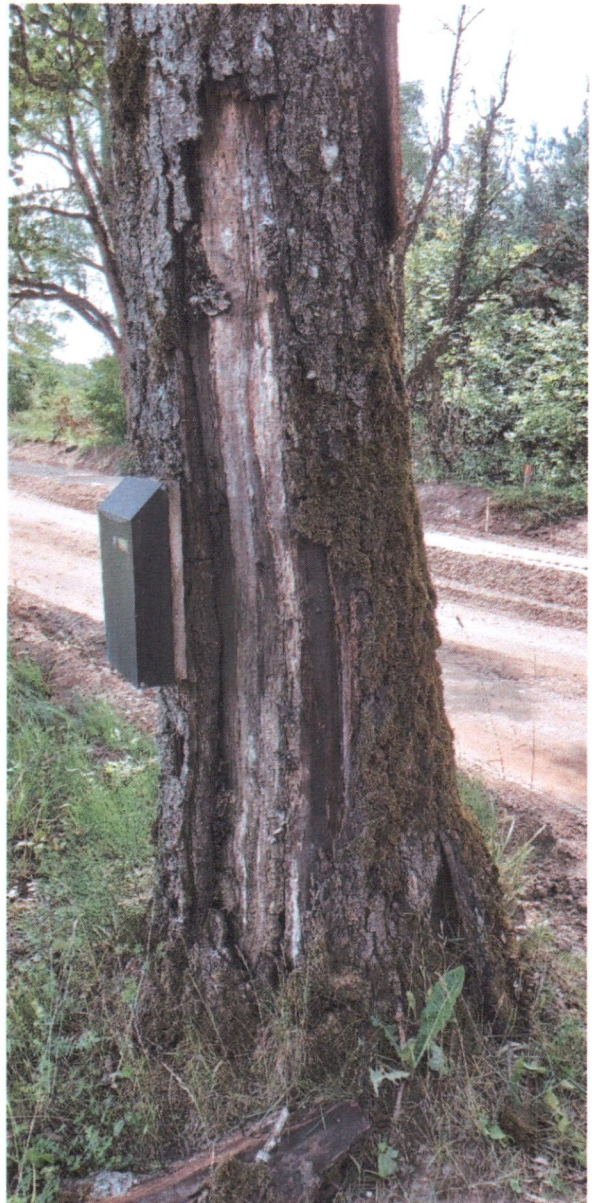
Nr. 10-beržo ilga žaizda su vidiniu puviniu
