**ŠILALĖS RAJONO SAVIVALDYBĖS TARYBOS 2023 M. LIEPOS 27 D. SPRENDIMU
NR. T1-191 „DĖL ŠILALĖS RAJONO SAVIVALDYBĖS ŽELDYNŲ IR ŽELDINIŲ
APSAUGOS, PRIEŽIŪROS IR TVARKYMO KOMISIJOS SUDARYMO IR JOS
NUOSTATŲ PATVIRTINIMO“ SUDARYTOS KOMISIJOS POSĖDŽIO PROTOKOLAS**

2025 m. vasario 26 d. Nr. 2
Šilalė

*Teritorijos tarp Dariaus ir Girėno, J. Basanavičiaus, V. Kudirkos ir S.
Gaudėšiaus gatvių Šilalėje medžių ekspertizė*

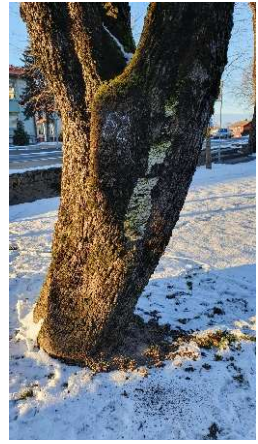
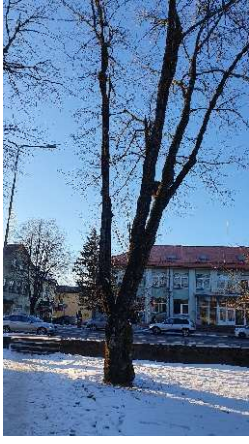
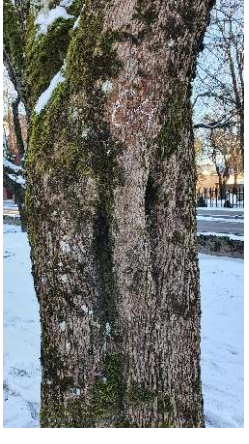
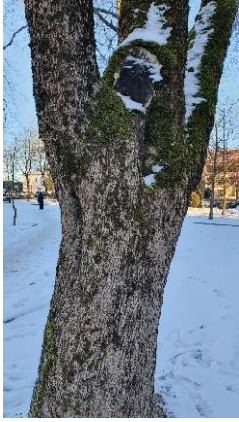
<p>Klevai nr.62 ir nr.64 abipus tako</p>	<p>Klevas nr.68</p>

62	Paprastasis klevas	~150	23	73	3-4	Apimtas puvinio, matomi augantys grybai ant kamieno	Šalinti. Natūralioje aplinkoje galėtų likti, bet miesto aplinkoje gana pavojingas
64	Paprastasis klevas	~150	23	75	3	Yra puvinio požymių, bet medis dar yra gana tvirtas	Išsaugoti, tvarkyti lają
68	Europinė liepa	~40	12-13	24	2-3	Yra apačioje pažeistas kamienas, bet liepa gydos	Išsaugoti
70	Paprastasis klevas	~150	22-23	67	2-3	Senas, gražus klevas. Turi kamieno defektų. Tvarkyti lają.	Išsaugoti

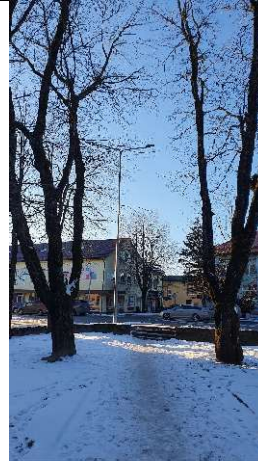
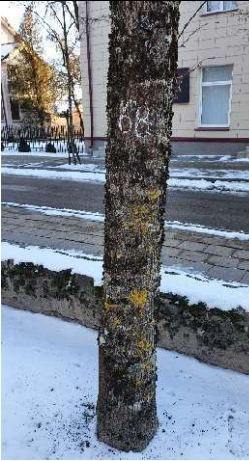
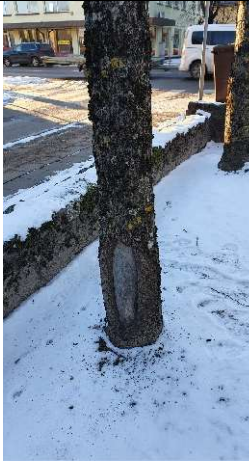
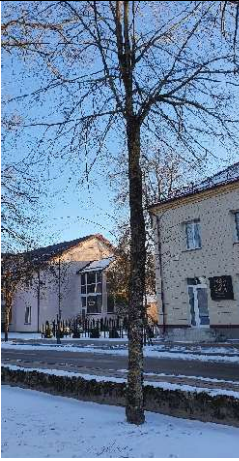
<p>Klevas nr.70</p>		<p>Dekoratyviniai augalai prie Dariaus ir Girėno paminklo nr. 81-91</p>	<p>Darželinis jazminas nr. 92</p>

70	Paprastasis klevas	~150	22-23	67	2-3	Senas, gražus klevas. Turi kamieno defektų. Tvarkyti lają.	Išsaugoti
81-82	Vakarinės tujos forma „Aurea“ - <i>Thuja occidentalis</i> (2 vnt.)		0,8-1,0		1	Pakankamai dekoratyvūs augalai, yra kiek apdžiūvusių šakų	Šalinti, neatsodinant į kitas vietas. Augalai gana dideli, problematiška bus juos persodinti, kad išliktų dekoratyvūs. Įdėtas darbas gali neatnešti naudos.
83-86 89-91	Vakarinės tujos žemaūgė forma (7 vnt.)		0,6-0,7		2		
87-88	Paprastojo kadagio – <i>Juniperus communis</i> dekoratyvinė forma (2 vnt.)		~1,8-2,0		2-3		
92	Darželinis jazminas- <i>Philadelphus coronarius</i> – krūmas	~20	2.5		1-2	Krūmas neblogos būklės, reiktų kiek praretinti, išpjaunant senas ir visai jaunas šakas.	Galėtų išlikti
