DAUGIABUČIO NAMO D. POŠKOS G. 6, ŠILALĖ, ATNAUJINIMO (MODERNIZAVIMO) PROJEKTAS

DALIS: EKONOMINĖ - NAMO ATNAUJINIMO (MODERNIZAVIMO) INVESTICIJŲ PLANAS

2021-11-19
Klaipėda

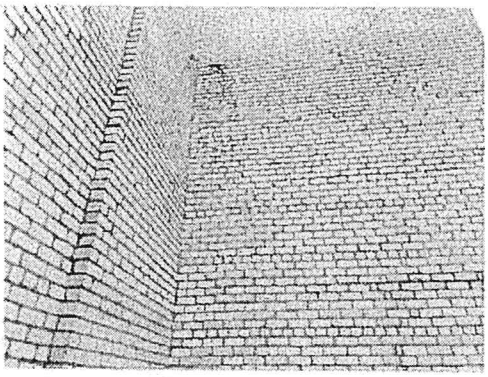
Eil. Nr.	Apžiūrima dalis	Apžiūros nuotrauka	Pastabos / Rekomendacijos
1.	**Laikančios konstrukcijos / išorės atitvaros**		
1.1.	Perdangos / Grindys	Apžiūros metu defektų (įtrūkimų, deformacijų) nenustatyta (laiptinės, rūsio patalpų).	**Rekomendacija:** vykdyti tolimesnius priežiūros darbus.
1.2.	Sienos		**Pastaba:** Fasadas silikatinių plytų mūro , nerenovuotas, patenkinamos būklės. Matosi keliose vietose plytų mūro erozija , taip pat yra keliose vietose iškritęs tarp siūlių skiedinys . **Rekomendacija:** Atlikti pavienius sienų remonto darbus . Siūlyti gyventojams renovuoti pastatą, apšiltinti sienas. Vykdyti tolimesnius priežiūros darbus .

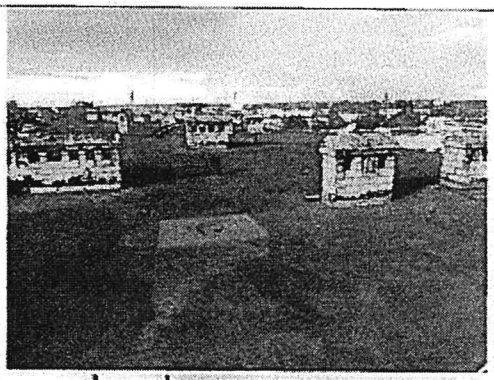
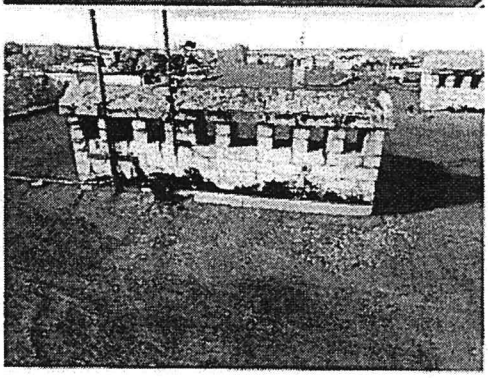
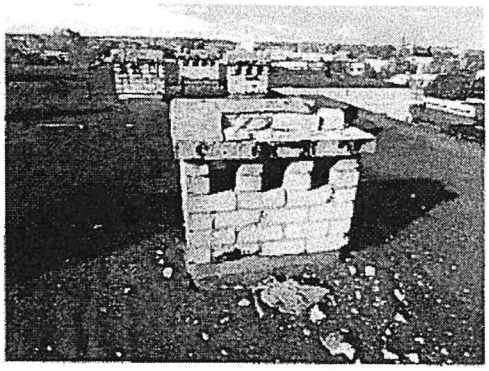
1.3. Stogas .

Pastaba: Stogo danga yra patenkinamos būklės , vietomis yra matomi dangos įtrūkimai . Ant stogo esantys ventiliacijos kaminų plytų mūras yra patenkinamos būklės Dalis ventiliacijos kaminų apsauginės betoninės kepurės yra suskilusios , išardytas ventiliacijos kaminų mūras . Ruloninės dangos prieglaudos prie parapetų yra patenkinamos būklės .

Rekomendacija: Stogo dangos įtrukusias vietas būtina užtaisyti/užlydyti. Atstatyti ventiliacijos kaminų mūrą . Vykdyti tolimesnius priežiūros darbus .

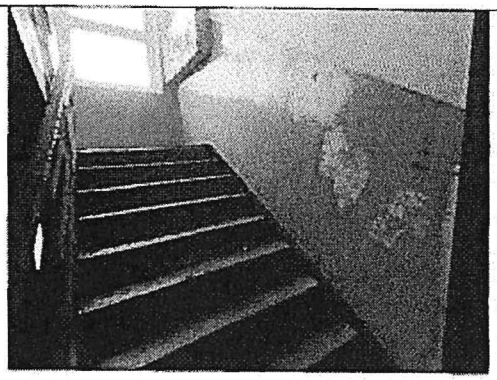
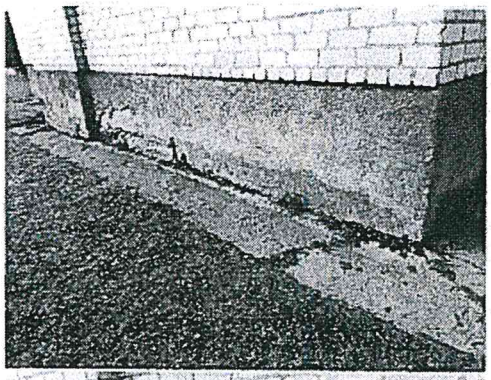
1.4.	Laiptynės

**Pastaba** : Laiptinių būklė yra patenkinama. Laiptinės yra dalinai paremontuotos , kelios laiptinės yra paruoštos dažymui. **Rekomendacijos** : Siūlyti gyventojams remontuoti laiptines . Vykdyti tolimesnius priežiūros darbus .
1.5.	Pamatai / cokolis / nuogrinda		**Pastaba:** Pastato pamatas ir cokolis yra patenkinamos būklės. Yra vietų kur nukritęs apsauginis tinkas nuo pastato cokolio . Nuogrinda yra patenkinamos būklės, kai kur nuogrinda neįrengta , suskilusi, apaugusi augalais , samanomis . **Rekomendacija:** Atlikti nuogrindos remonto darbus. Panaikinti augalus iš nuogrindos prie cokolio. Įrengti nuolydį nuo pastato pagal techninius reikalavimus . Uždėti ant pastato cokolio apsauginį tinką . Vykdyti tolimesnius priežiūros darbus .

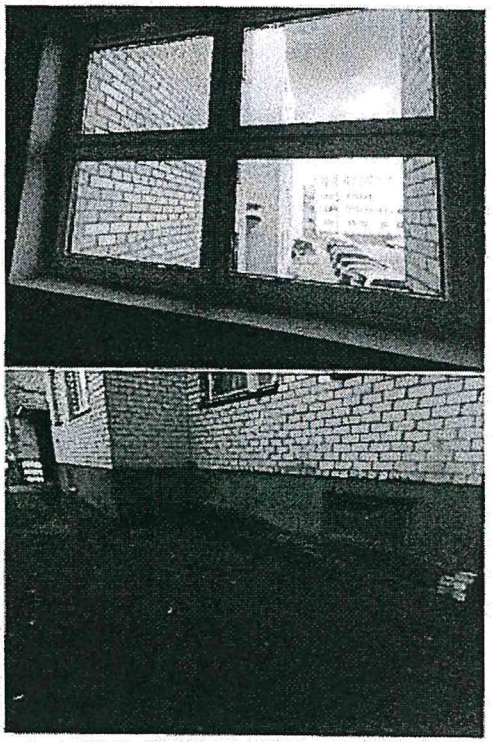
2.1. Langai,

Pastaba: Laiptinės langai yra patenkinamos būklės nauji PVC , rūsio langai seni mediniai , dažai atsilupę , nesandarūs , daugelis rūsio langų užkalti mediniais skydais .

Rekomendacija: Siūlyti gyventojams pasikeisti rūsio langus naujais PVC langais . Vykdyti tolimesnius priežiūros darbus .

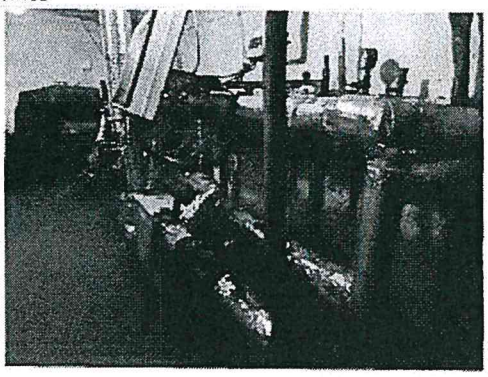
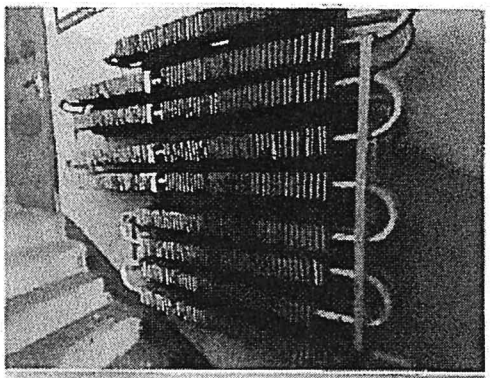
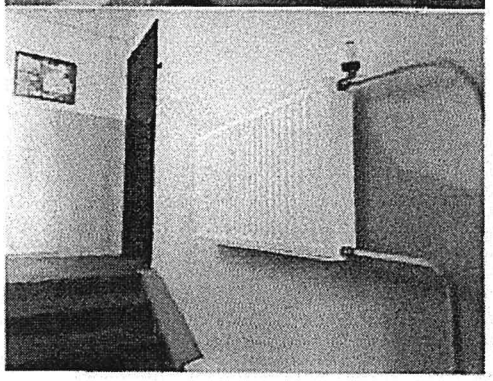
3.1. Šildymo sistema

Pastaba: Šildymo sistema pastate yra seno tipo nepriklausoma .

Siūlyti modernizuoti šildymo sistemą .

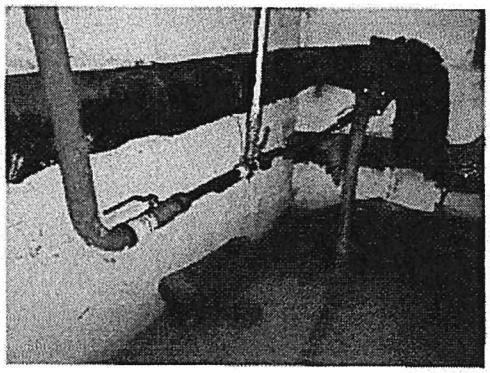
3.2. Vandentiekis

Pastaba: Atliekant apžiūrą esminių defektų nepastebėta, vizualiai matosi nežymūs korozijos židiniai ties vamzdynų jungtimis. Vamzdynų izoliacija neatitinka techninių reikalavimų.
Rekomendacija: Siūlyti pakeisti šalto vandens vamzdyną (dali) . Sutvarkyti vamzdynų izoliaciją . Vykdyti tolimesnius priežiūros darbus .

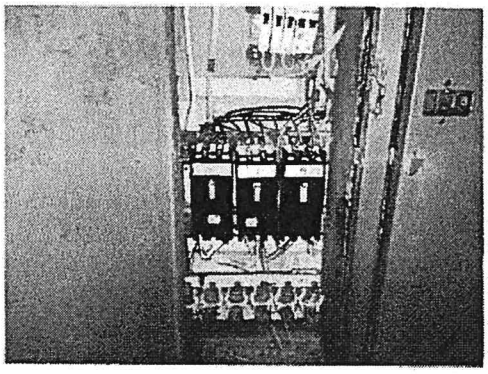
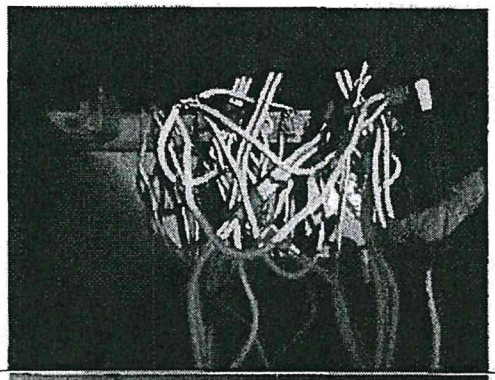
3.3. Elektros sistema

Pastaba: Elektros sistema neatitinka ĮĮT reikalavimus , vizualiai yra matomi įvairių laidu (aliuminių ir varinių) , susukti laidai , neizoliuoti , laidai elektros spintoje netvarkingi .
Rekomendacija: Vykdyti tolimesnius priežiūros darbus .

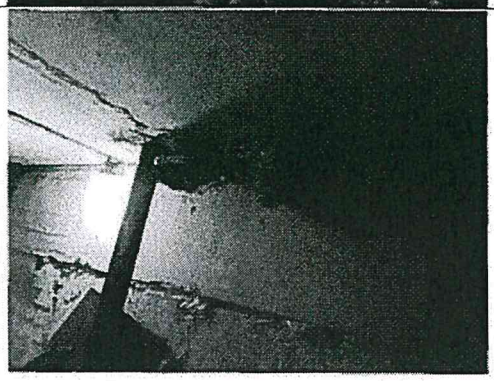
3.4.	Nuotekų / lietaus vamzdynai

**Pastabos:** Buitinių ir lietaus nuotekų vamzdynas ketinis, daliniai intarpai PVC yra paveiktas korozijos, nepatenkinamos būklės. Ketinio vamzdyno taurės nesandarios, remontuotos cementiniais mišiniais. Tai neatitinka techninių reikalavimų. **Rekomendacija:** Keisti ketinį nuotekų vamzdyną nauju PVC vamzdynu. Vykdyti tolimesnius priežiūros darbus.
