**ŠILALĖS RAJONO SAVIVALDYBĖS TARYBOS 2023 M. LIEPOS 27 D. SPRENDIMU
NR. T1-191 „DĖL ŠILALĖS RAJONO SAVIVALDYBĖS ŽELDYNŲ IR ŽELDINIŲ
APSAUGOS, PRIEŽIŪROS IR TVARKYMO KOMISIJOS SUDARYMO IR JOS
NUOSTATŲ PATVIRTINIMO“ SUDARYTOS KOMISIJOS POSĖDŽIO PROTOKOLAS**

2025 m. vasario 26 d. Nr. 2
Šilalė

*Teritorijos tarp Dariaus ir Girėno, J. Basanavičiaus, V. Kudirkos ir S.
Gaudėšiaus gatvių Šilalėje medžių ekspertizė*

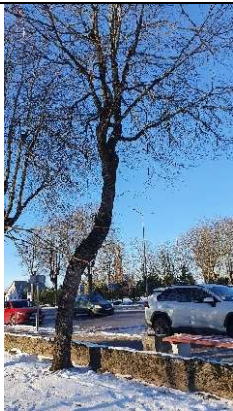
Liepa nr. 36	Liepa nr. 37		Obelis uoginė nr. 42

1. Reiktų taisyti projektinius sprendinius, siekiant išsaugoti medžių augavietes tokioje pačioje žemės paviršiaus altitudėje kaip iki projekto.
2. Šalinti kamieninio puvinio pažeistus, neperspektyvius medžius nr.6, 9,10,13,14, 23,24, 42, 43?, 55, 62.
