*Medžių ekspertizė Girvainių kaime, Dvaro g. Laukuvos seniūnijoje,
Šilalės raj.*

2024-12-19

AIŠKINAMASIS RAŠTAS

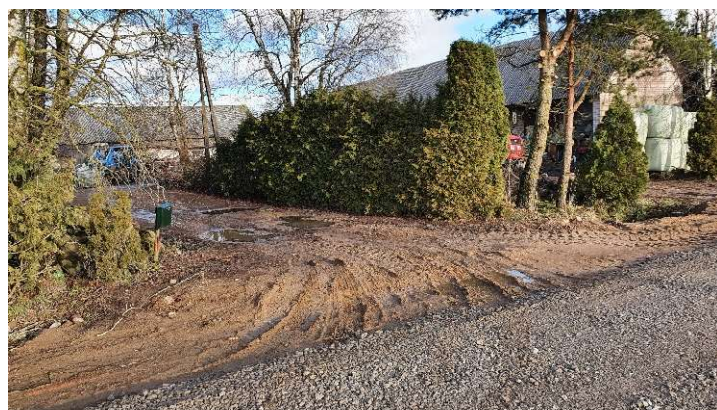
Pakelėje yra ir paliktų nupjautų medžių kelmų, kurie trukdo kelio darbams ir turėtų būti pašalinti.

Paliktas kelmas nr. 16
